Asunto: REMISION POR CONOCIMIENTO VISITA POR MINERIA ILEGAL

CONCEPTO TECNICO PARCU - 117

FECHA VISITA: 29 DE ENERO DE 2019
MUNICIPIO: LA ESPERANZA
DEPARTAMENTO: NORTE DE SANTANDER
MINERAL: ASFALTITA

VISITA EXPLOTACION DE ASFALTITA EN EL MUNICIPIO DE LA ESPERANZA

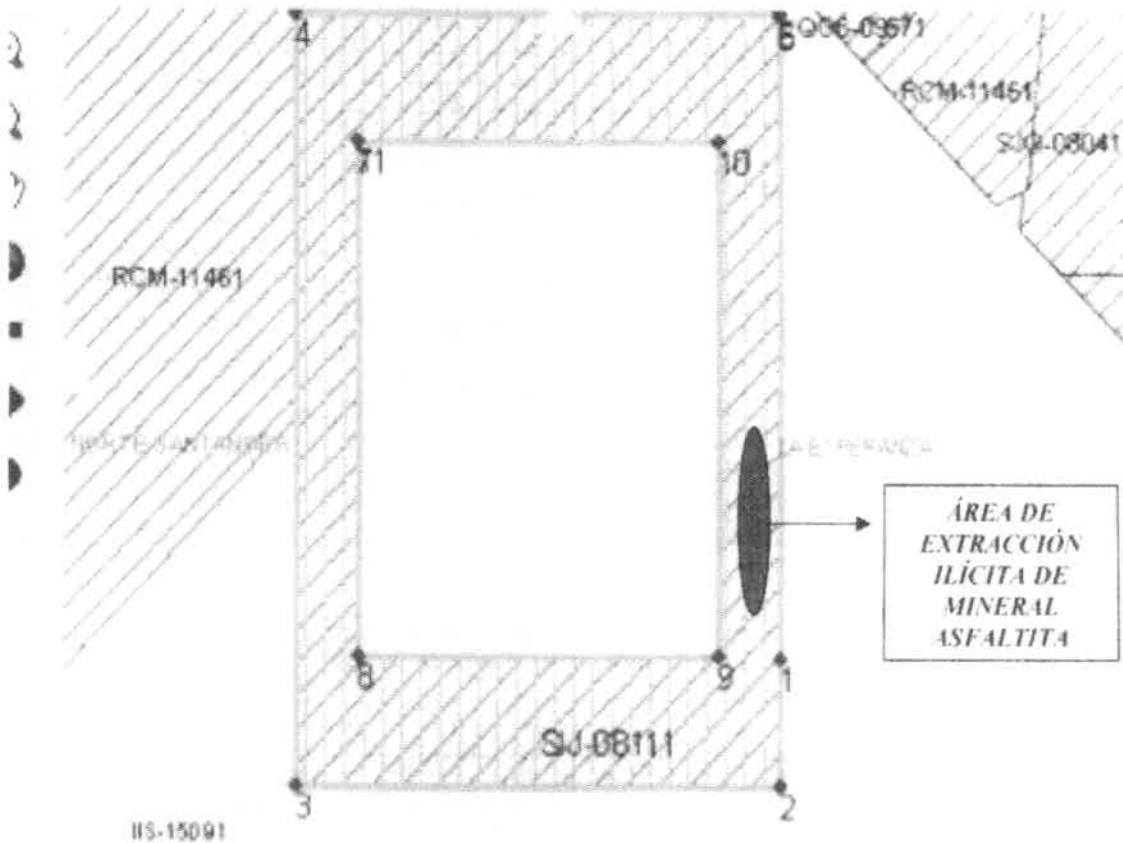
2. AREA DE EXPLOTACION ILICITA DE MINERALES

La extracción ilícita de minerales se realiza en una franja en medio de los títulos mineros ISS-15091 Y GGOI-05, por lo cual se debe informar a los titulares de los contratos mencionados para que realicen estricto monitoreo para evitar que dicha explotación ilícita de minerales interfiera sobre el área concesionada.

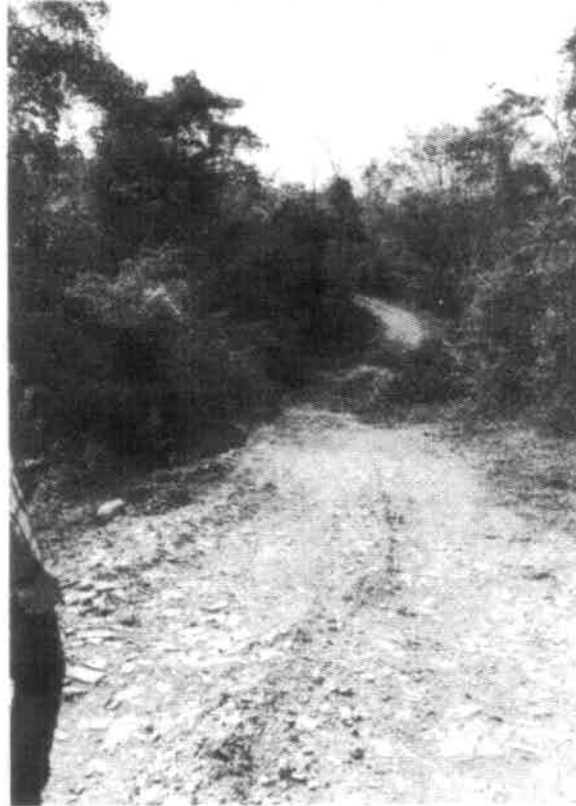
Foto 1. Vía de acceso

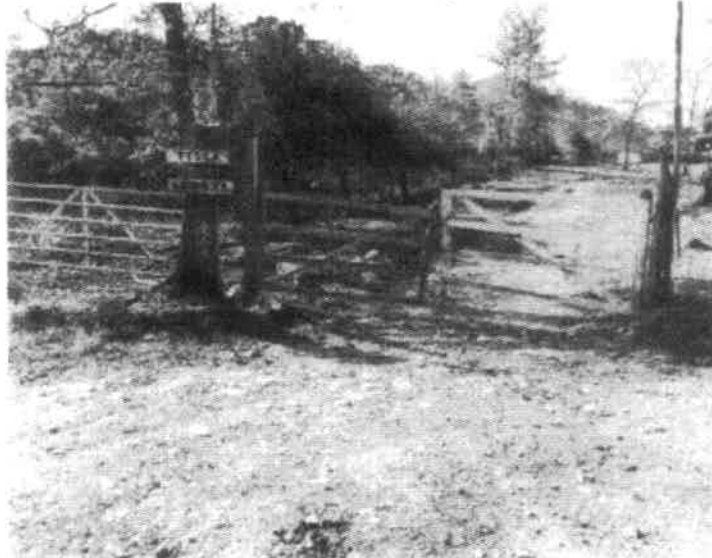
Foto 2. Entrada al sector de explotación ilícita.

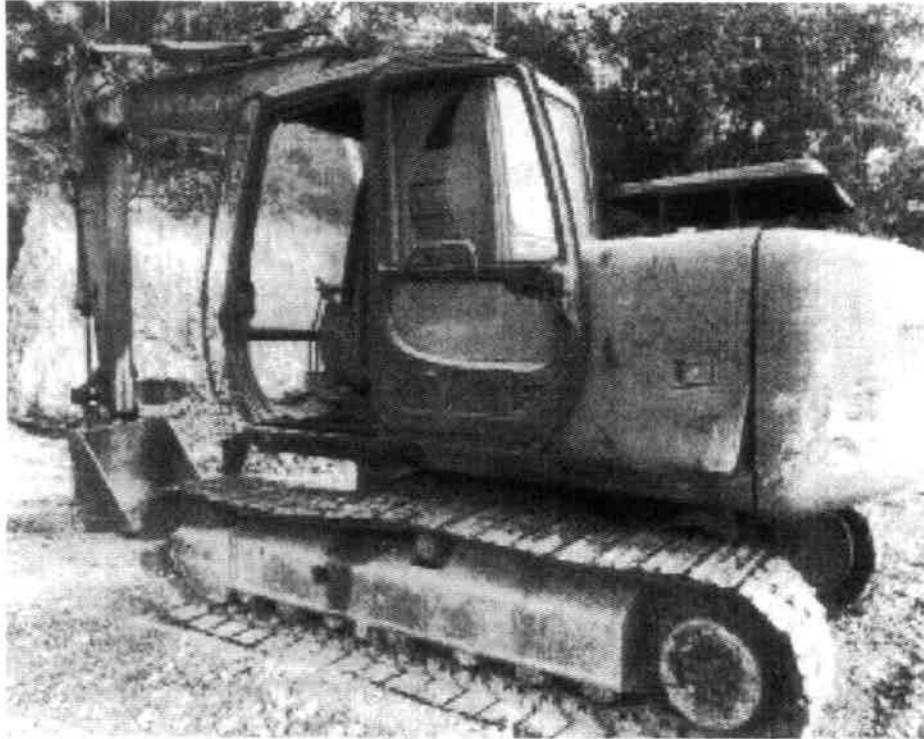
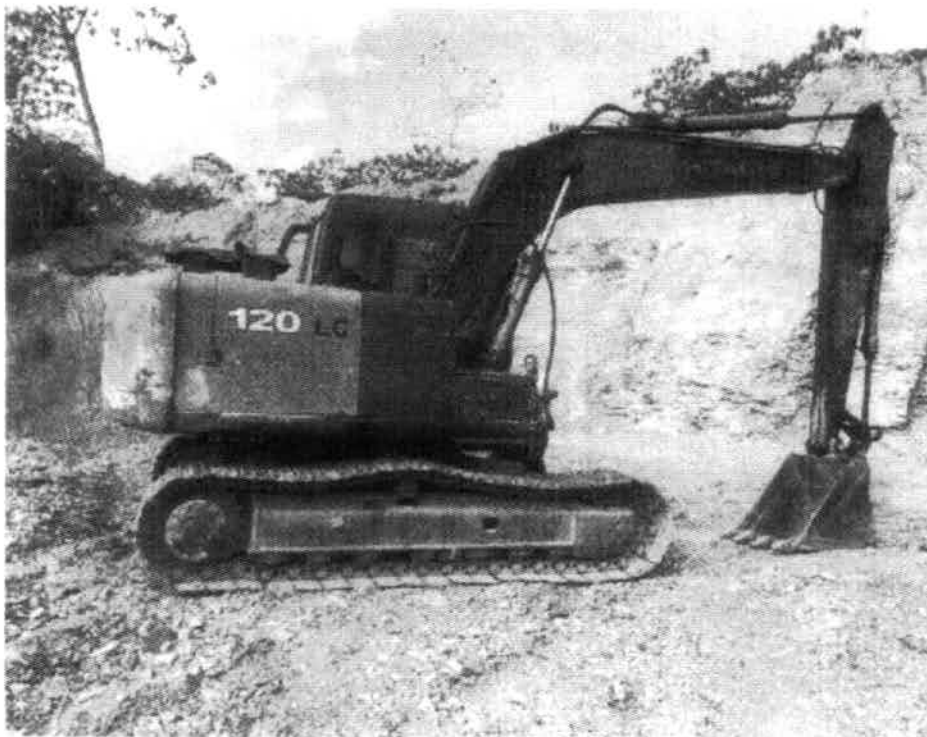
- Frente 2: banco único con altura de 20 m aproximadamente y 80 a 100 metros de longitud se realiza de manera no técnica, sin contar con las medidas mínimas de seguridad para el personal que labora.
- La operación de arranque en el área es por medio de excavadora HITACHI 120 LC, la cual está en condiciones regulares.
- Se observó impactos ambientales sobre la fauna y flora por la extracción inadecuada del mineral.
- Se evidenció daños a los drenajes naturales por la disposición de material estéril y el agua lixiviada de la extracción.
- Se observó aproximadamente 400 bultos de mineral asfaltita listo para su comercialización.

Foto 3 y 4. Maquinaria utilizada en el proceso de arranque y cargue de mineral

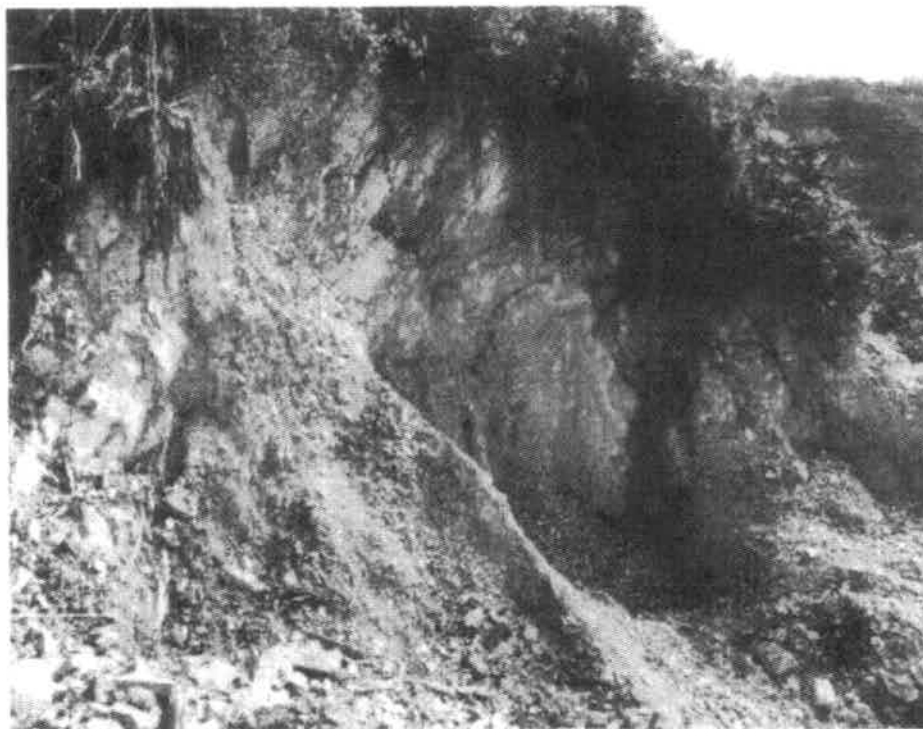
- Frente 1: banco único con altura de 10 m aproximadamente y 50 metros de longitud se realiza de manera no técnica, sin contar con las medidas mínimas de seguridad para el personal que labora.

Foto 5 y 6. Frente de explotación 1.

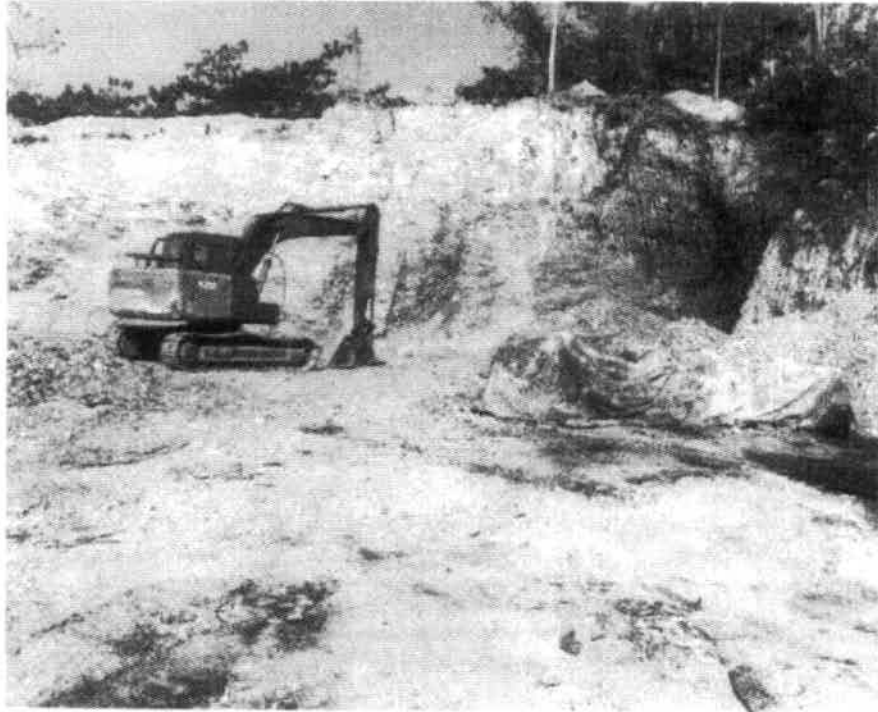
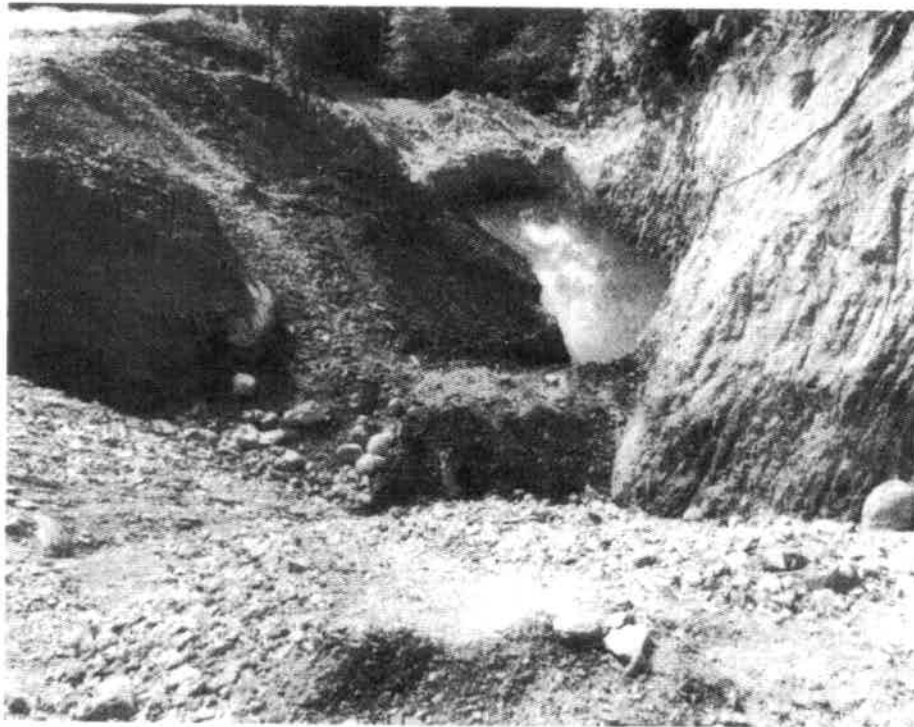
Foto 7 y 8. Frente de explotación 2

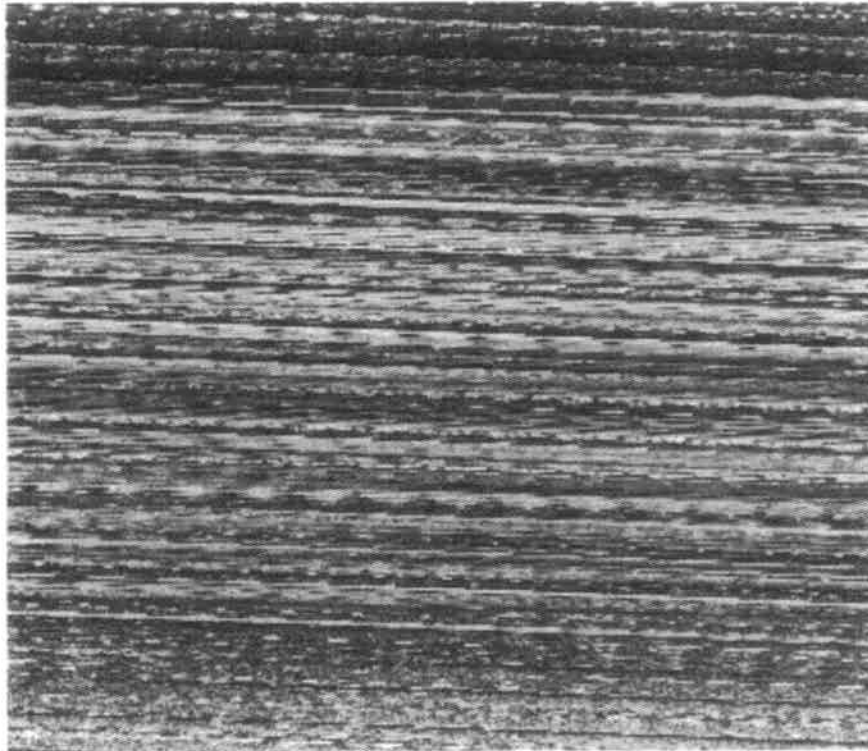
Foto 9 y 10. Mineral acopiado en bultos- aproximadamente 400
