INFORME DE AMPARO ADMINISTRATIVO PARV No. 002

INFORME DE VISITA TÉCNICA DE VERIFICACIÓN REALIZADA PARA ATENDER SOLICITUD DE AMPARO ADMINISTRATIVO INTERPUESTO POR LA SOCIEDAD TITULAR DEL CONTRATO DE CONCESIÓN No. **GH2-101**.

TITULAR:
BEST COAL COMPANY S.A.S.

LOCALIZACIÓN:
BARRANCAS y HATONUEVO - LA GUAJIRA

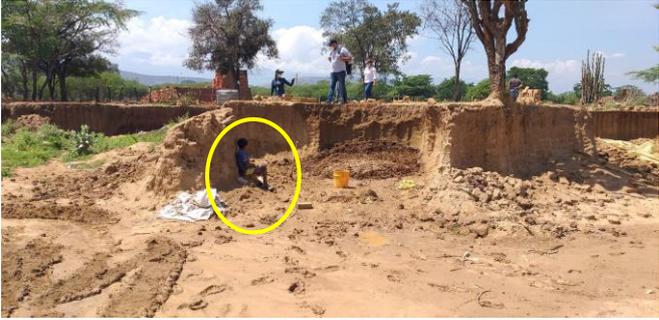
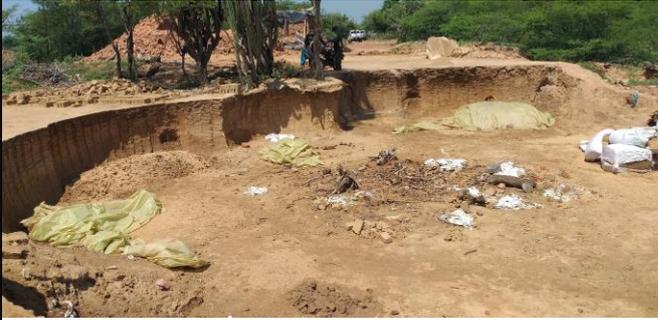
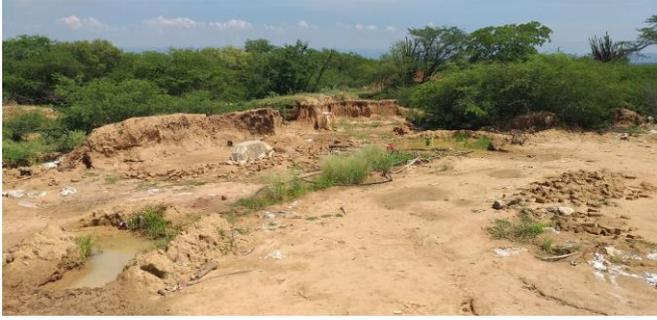
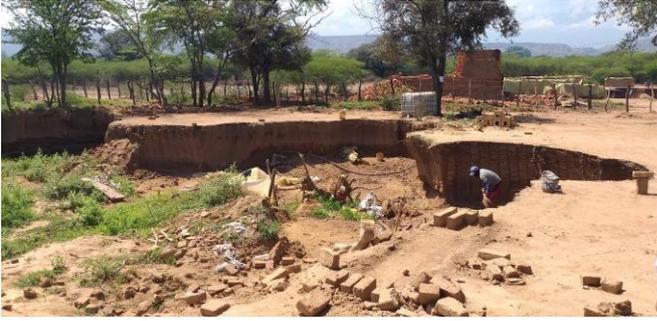
<p>FUENTE: DATOS DE CAMPO</p>	<p><u>Contrato de Concesión No. GH2-101</u></p> <p>Dentro de esta zona se identificaron y/o constataron los actos o hechos denunciados por la apoderada de la sociedad titular del Contrato de Concesión No. GH2-101 (querellante), teniendo en cuenta que, al momento de la visita de verificación se estaban desarrollando labores extractivas con herramientas manuales para el aprovechamiento de arcillas, mineral que, de acuerdo con lo observado en el terreno, es utilizado para la fabricación y comercialización de ladrillos tipo bocadillo. Aunado a lo anterior, vale la pena mencionar que, en este Frente de Explotación se observaron dos (2) personas que estaban ejecutando labores mineras, sin portar ningún Elemento de Protección Personal (EPP), entre estas, un (1) niño, que por su apariencia física, no alcanza los 12 años de edad y que al percatarse de la presencia de los funcionarios que asistieron a la inspección en campo, procedió a suspender sus actividades. La explotación minera, se viene desarrollando a través del método denominado: “<i>banco único</i>”. Por otro lado, se considera pertinente resaltar que, en el área intervenida se observó el manejo inadecuado de residuos sólidos, el almacenamiento de agua en pequeñas excavaciones realizadas sobre el terreno, que es utilizada en el proceso de mezcla y moldeado de la arcilla para la fabricación de ladrillos y, con las labores extractivas, se ha venido socavando la zona perimetral de los árboles y otras especies vegetales existentes en el área, generando con ello, que sus raíces se encuentren expuestas a la intemperie.</p> <p>Norte: 1°708.648 Este: 1°144.401 Cota: 114 metros</p> <p>Segundo (2^{do}) punto de referencia.</p>

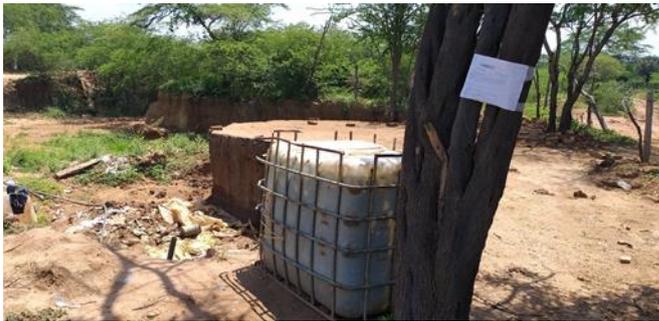
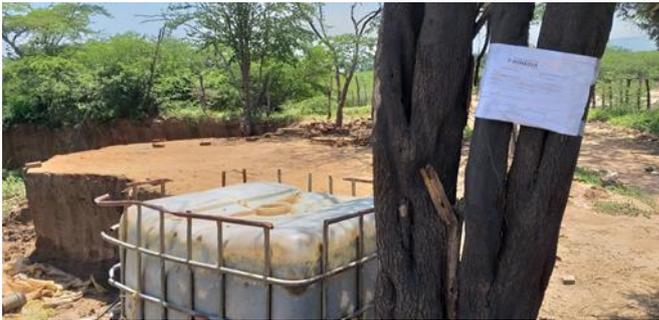
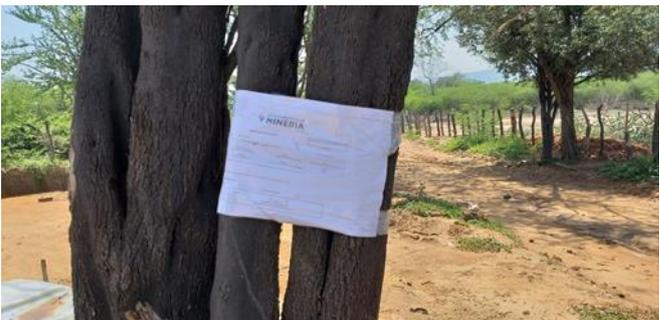
<p>FUENTE: DATOS DE CAMPO</p>	<p><u>Contrato de Concesión No. GH2-101</u></p> <p>En este sitio se encontraba publicada la "NOTIFICACIÓN POR AVISO PARV-VSC-002 DEL 30 DE JULIO DE 2021" de la diligencia de Amparo Administrativo, documento que fue fijado por la Personera Municipal de Barrancas (La Guajira), tal como consta en el "ACTA DE FIJACIÓN Y DESFIJACIÓN DE EDICTO EMPLAZATORIO" y en el registro fotográfico de la misma, que reposa dentro del expediente, en cumplimiento a lo solicitado por el Punto de Atención Regional Valledupar de la Agencia Nacional de Minería, mediante Oficio con radicado ANM No. 20219060375981 del 30 de julio de 2021.</p> <p>Norte: 1°708.631 Este: 1°144.417 Cota: 67 metros</p>

<p>FUENTE: DATOS DE CAMPO</p>	<p>Sexto (6^{to}) punto de referencia.</p>

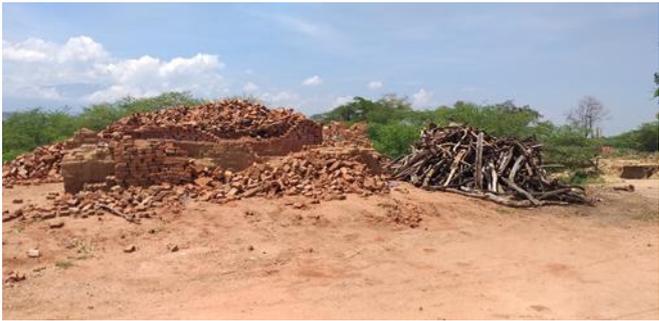
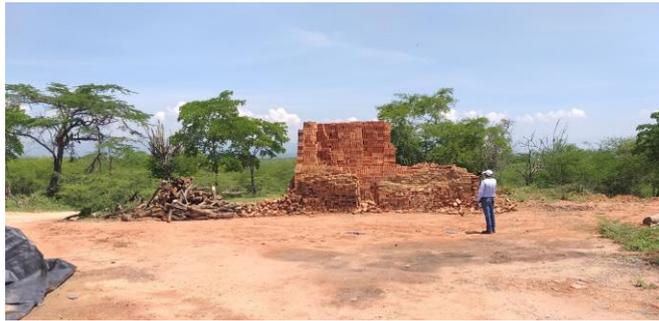
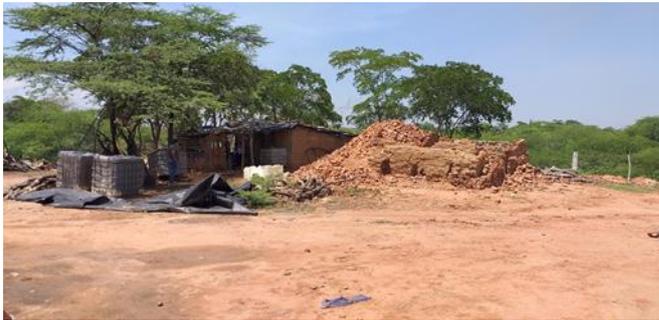
<p>FUENTE: DATOS DE CAMPO</p>	<p><u>Contrato de Concesión No. GH2-101</u></p> <p>En esta zona se observaron tres (3) hornos tipo pampa para la cocción o quema de ladrillos, el acopio de la madera utilizada para el funcionamiento de estos y cuatro (4) tanques de almacenamiento de agua.</p> <p>Norte: 1°708.696 Este: 1°144.431 Cota: 20 metros</p> <p>Séptimo (7^{mo}) punto de referencia.</p>

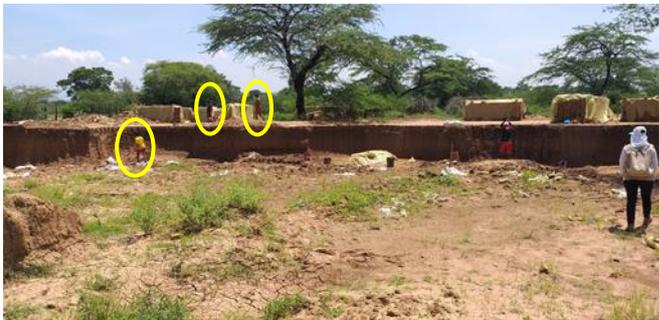
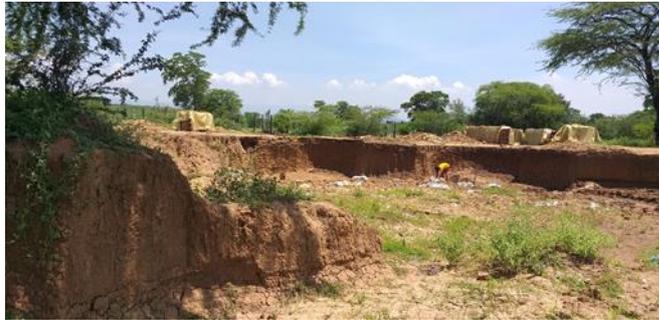
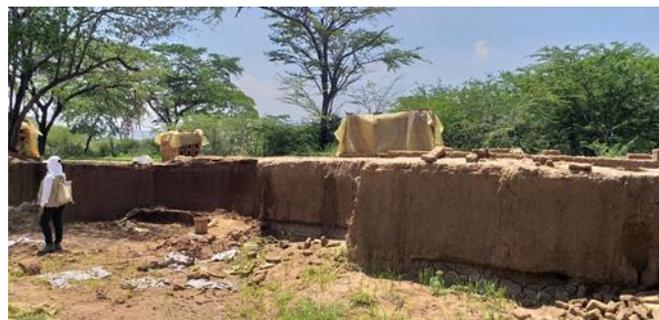
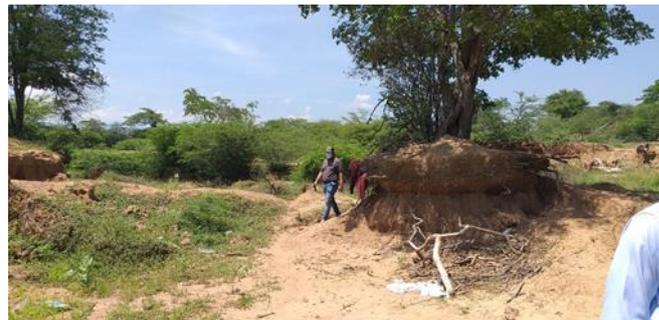
<p>FUENTE: DATOS DE CAMPO</p>	<p><u>Contrato de Concesión No. GH2-101</u></p> <p>Dentro de esta zona se identificaron y/o constataron los actos o hechos denunciados por la apoderada de la sociedad titular del Contrato de Concesión No. GH2-101 (querellante), teniendo en cuenta que, al momento de la visita de verificación se estaban desarrollando labores extractivas con herramientas manuales para el aprovechamiento de arcillas, mineral que, de acuerdo con lo observado en el terreno, es utilizado para la fabricación y comercialización de ladrillos tipo bocadillo. Aunado a lo anterior, vale la pena mencionar que, en este Frente de Explotación se observaron dos (2) personas que estaban ejecutando labores mineras, sin portar ningún Elemento de Protección Personal (EPP), entre estas, un (1) niño, que por su apariencia física, no alcanza los 12 años de edad y que, a pesar, de percatarse de la presencia de los funcionarios que asistieron a la inspección en campo, continuó adelantando dichas actividades. La explotación minera, se viene desarrollando a través del método denominado: “<i>banco único</i>”. Por otro lado, se considera pertinente resaltar que, en el área intervenida se observó el manejo inadecuado de residuos sólidos, el almacenamiento de agua en pequeñas excavaciones realizadas sobre el terreno, que es utilizada en el proceso de mezcla y moldeado de la arcilla para la fabricación de ladrillos y, con las labores extractivas, se ha venido socavando la zona perimetral de los árboles y otras especies vegetales existentes en el área, generando con ello, que sus raíces se encuentren expuestas a la intemperie; así mismo, se observaron varios acopios de ladrillos ya terminados y dos (2) niños que recorrían la zona que estaba siendo intervenida con la explotación minera.</p> <p>Norte: 1°708.792 Este: 1°144.473 Cota: 61 metros</p> <p>Octavo (8º) punto de referencia.</p>

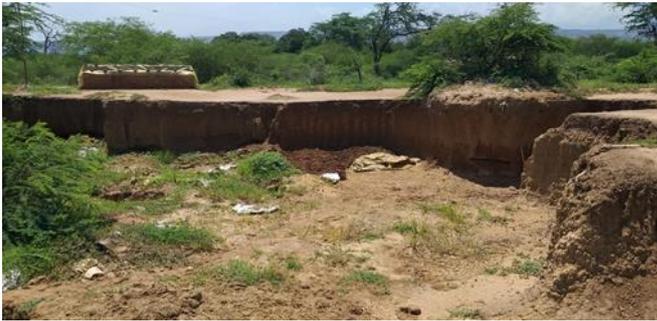
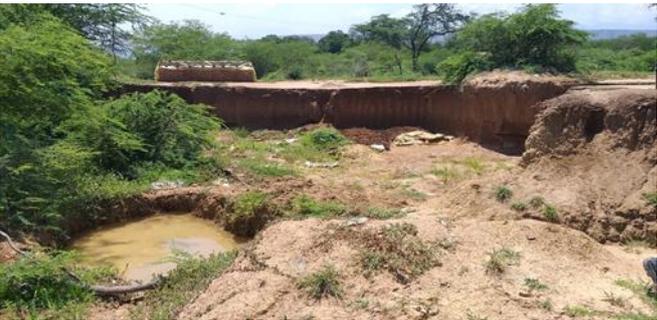
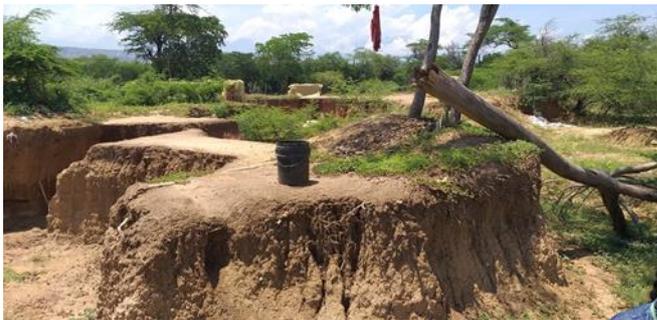
<p>FUENTE: DATOS DE CAMPO</p>	<p><u>Contrato de Concesión No. GH2-101</u></p> <p>Dentro de esta zona se identificaron y/o constaron los actos o hechos denunciados por la apoderada de la sociedad titular del Contrato de Concesión No. GH2-101 (querellante), teniendo en cuenta que, aunque no se estaban ejecutando labores mineras al momento de la visita de verificación, se observaron vestigios en el terreno que evidenciaban actividades extractivas recientes sobre la misma. La explotación minera, se viene desarrollando a través del método denominado: “banco único”. Por otro lado, se considera pertinente resaltar que, en el área intervenida se observó el manejo inadecuado de residuos sólidos y el acopio de ladrillos ya terminados, así como el almacenamiento de agua en una pequeña excavación realizada sobre el terreno, que es utilizada en el proceso de mezcla y moldeado de la arcilla para la fabricación de ladrillos y, con las labores extractivas, se ha venido socavando la zona perimetral de los árboles y otras especies vegetales existentes en el área, generando con ello, que sus raíces se encuentren expuestas a la intemperie.</p>

<p>FUENTE: DATOS DE CAMPO</p>	<p>Norte: 1°708.743 Este: 1°144.475 Cota: 60 metros</p>

<p>FUENTE: DATOS DE CAMPO</p>	<p>Noveno (9º) punto de referencia.</p>
