**REFERENCIA: CONTRATO DE CONCESIÓN GF2-121**

**ASUNTO: VISITA FINAL DE FISCALIZACION**

AUTO

INFORME DE VISITA TECNICA REALIZADA PARA DAR SOPORTE A LA DILIGENCIA  
RELACIONADA CON EL AMPARO ADMINISTRATIVO INTERPUESTO EN EL CONTRATO DE  
CONCESION No. KAT-09121

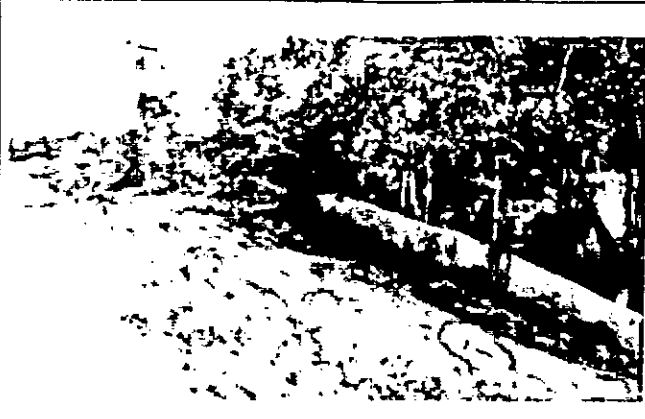
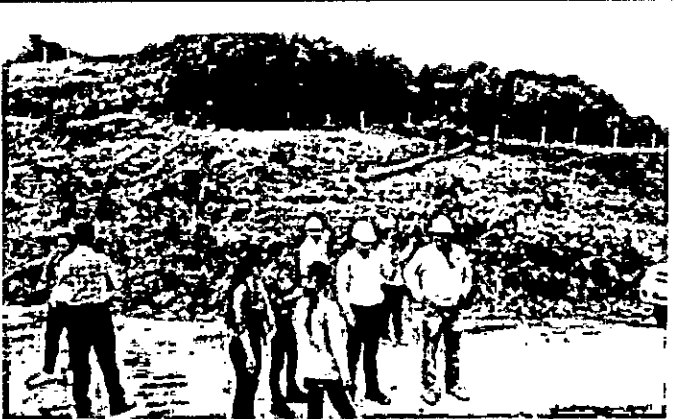
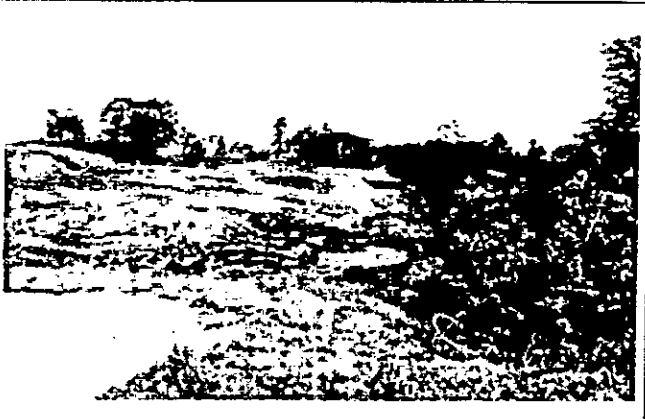
| Id. | Nombre de la Mina. | Nombre del titular. | Coordenadas. | | Observaciones. panorámicas<br>Evidencias de las construcciones de las obras realizadas por la gran vía YUMA en el sector sur del área del Contrato de Concesión. | |

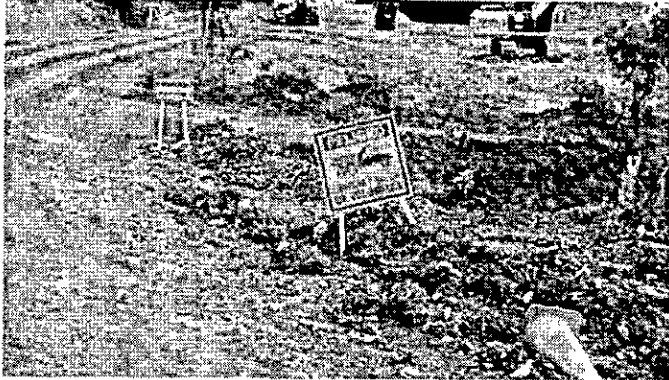
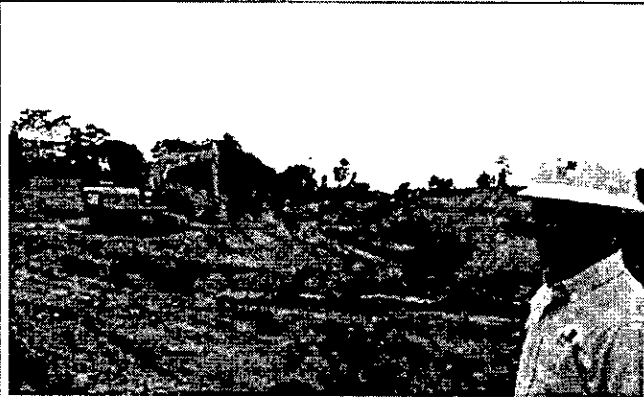
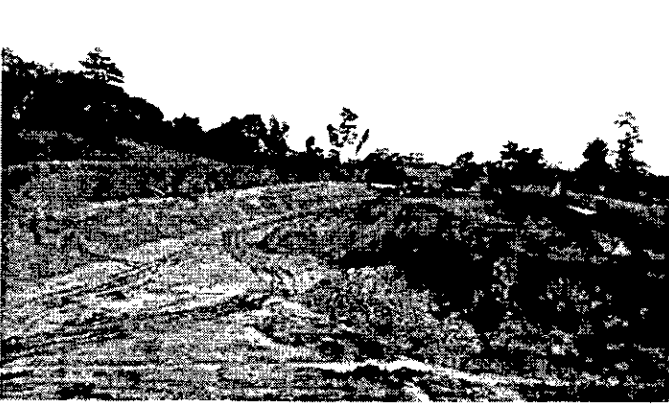
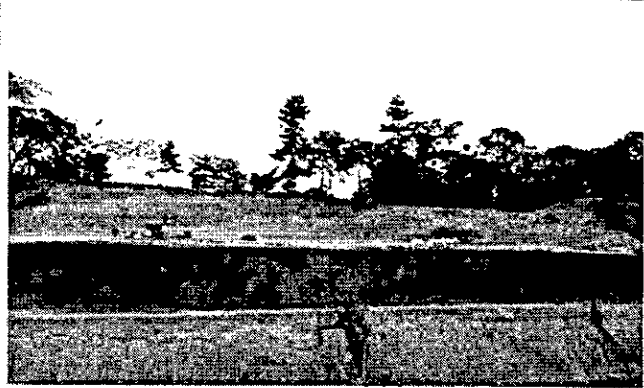
Tabla No. 2. Características principales de la Inspección (registro fotográfico):

| Id. | Nombre de la Mina. | Nombre del titular. | Coordenadas. | | Observaciones. panorámicas<br>Obras de Corte y relleno dentro del sector Cero |

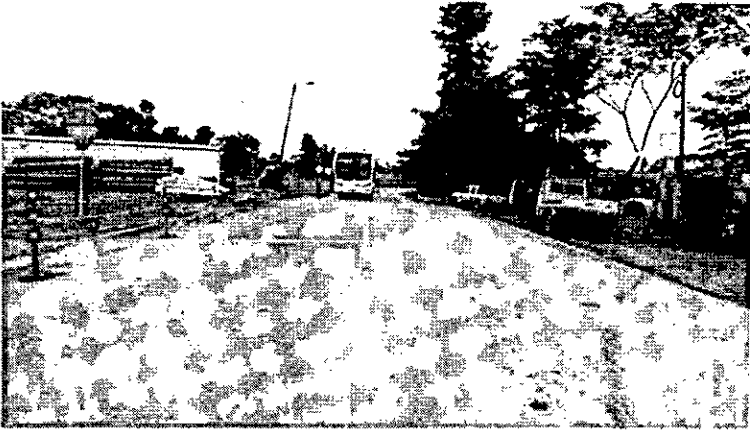
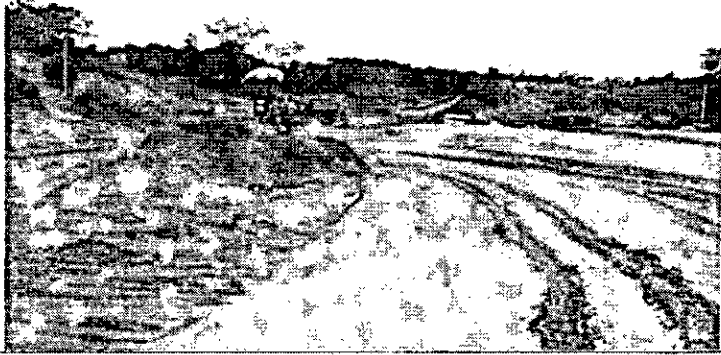
Tabla No. 3. Características principales de la Inspección (registro fotográfico):

| Id. | Nombre de la Mina. | Nombre titular. | del | Coordenadas. | | Observaciones. |
|---|---|---|---|---|---|---|
| 3 | KAT-09121 * | MIGUEL<br>ARMANDO<br>MARTINEZ<br>RIVERA | | 1.271.103 | 1.032.520 | <p>Obras dentro del Sector uno del Proyecto YUMA y parte centro del área del Contrato de concesión</p> |

- 5.1. Realizada la diligencia de amparo administrativo en el área del Contrato de Concesión N° KAT-09121 se evidencio que la empresa MOTA ENGIL realiza trabajos de corte y relleno correspondientes a las obras planificadas dentro del proyecto vial de la GRAN VÍA YUMA y que estas se encuentran dentro del área del Contrato de Concesión KAT-09121 cuyo titular corresponde al señor Miguel Armando Martínez, sin embargo y de acuerdo a lo manifestado por el titular del Contrato este presenta y tiene conocimiento de la obra vial la cual se está ejecutando y es conocedor del Convenio Interadministrativo DHS 176-09 "Asociación entre entidades estatales para la ejecución del proyecto de infraestructura vial denominado "conexión vía troncal del Magdalena – puente vehicular Guillermo Gaviria Correa" entre Ecopetrol, INVIAS, Departamento de Santander y Municipio de Barrancabermeja".

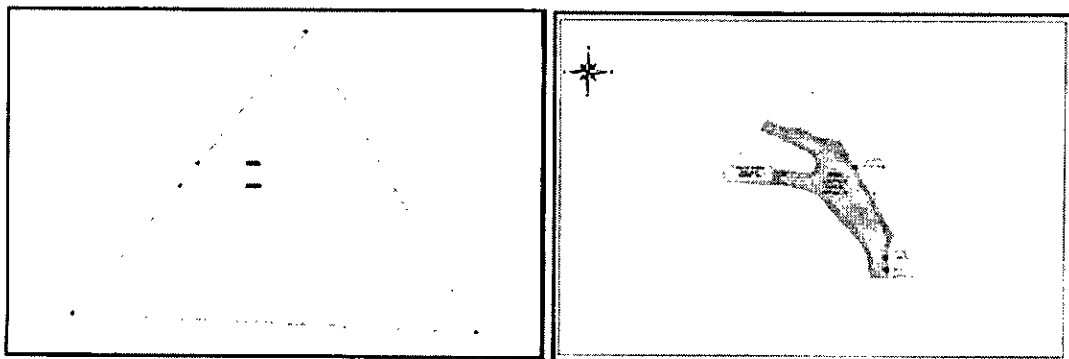
- 5.4. Verificado el Catastro Minero Colombiano CMC se observa que el Contrato de Concesión N° KAT-09121 se encuentra superposición parcial con la **ZONA DE UTILIDAD PUBLICA - PROYECTO DE INFRAESTRUCTURA VIAL BUCARAMANGA – BARRANCABERMEJA - YONDO** (resolución ANI 573 de 26 de marzo de 2015 – incorporado 08/05/2015).

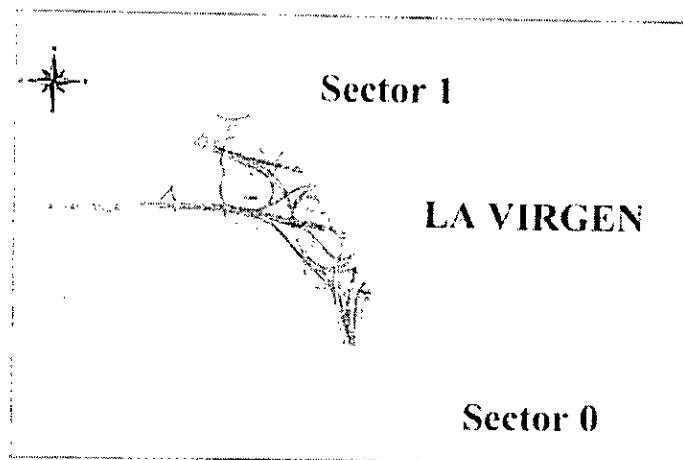
- 5.5. De acuerdo a las coordenadas entregadas por la Corporación Autónoma Regional de Santander CAS, el área del Proyecto de la Gran Via Yuma y los Sectores donde se le suspenden cualquier actividad minera al titular del Contrato Corresponden a:

5.4 Una vez verificadas los puntos tomados en campo y teniendo en cuenta las coordenadas de los sectores allegados por la Corporación autónoma Regional de Santander- CAS y de acuerdo a la Resolución SAA N°0036-17 del 25 de Noviembre de 2014, junto con sus constancias ejecutorias y lo manifestado por el titular del conocimiento de la obra, en los sectores donde no se podrá establecer actividades mineras por parte del titular del Contrato de concesión N° KAT-09121, desde el punto de vista técnico no se considera viable otorgar el amparo administrativo solicitado por el Señor miguel armando Martínez.
