Asunto: RAD. 20189070353962 Y 20189070353952 REMISIÓN PARA CONOCIMIENTO DENUNCIA MINE-
RÍA ILEGAL

INFORME TÉCNICO DE SEGUIMIENTO Y CONTROL A LA MINERÍA ILEGAL Y LICENCIAS AMBIENTALES

FECHA: 23 de Octubre del 2018

LUGAR: Vereda Puerto Estrella – Campo Alicia – Municipio de El Zulia

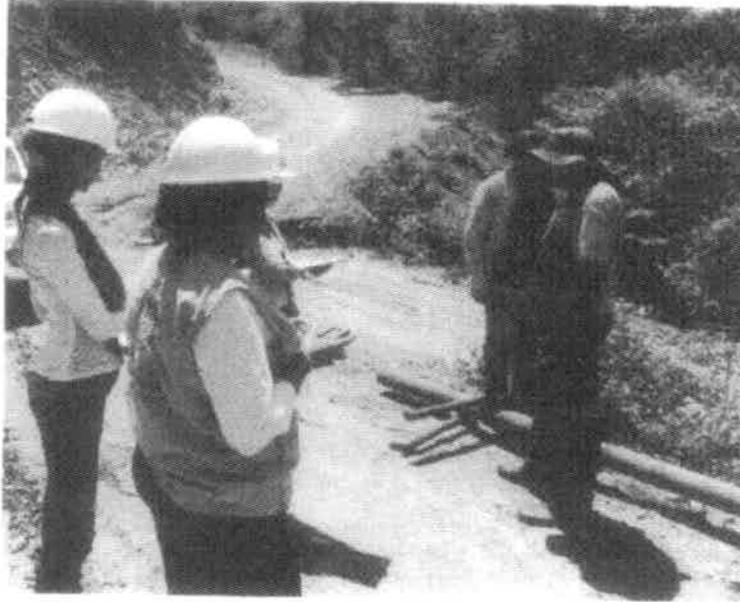
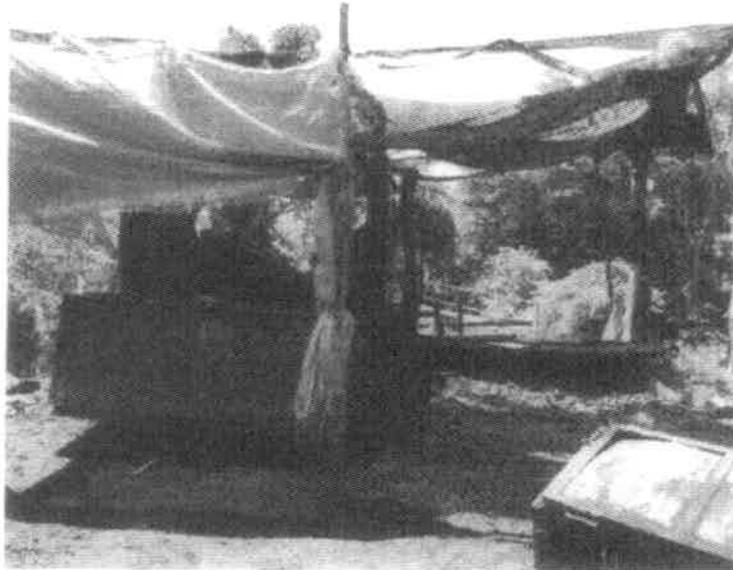
El señor MARCO RINCON nos informa que la bocamina hace parte del título minero GLJ-152 mina playa colorada. Se observa que las personas que trabajan dentro de la mina poseen implementos de protección personal, dando cumplimiento al decreto 1886 de 2015.

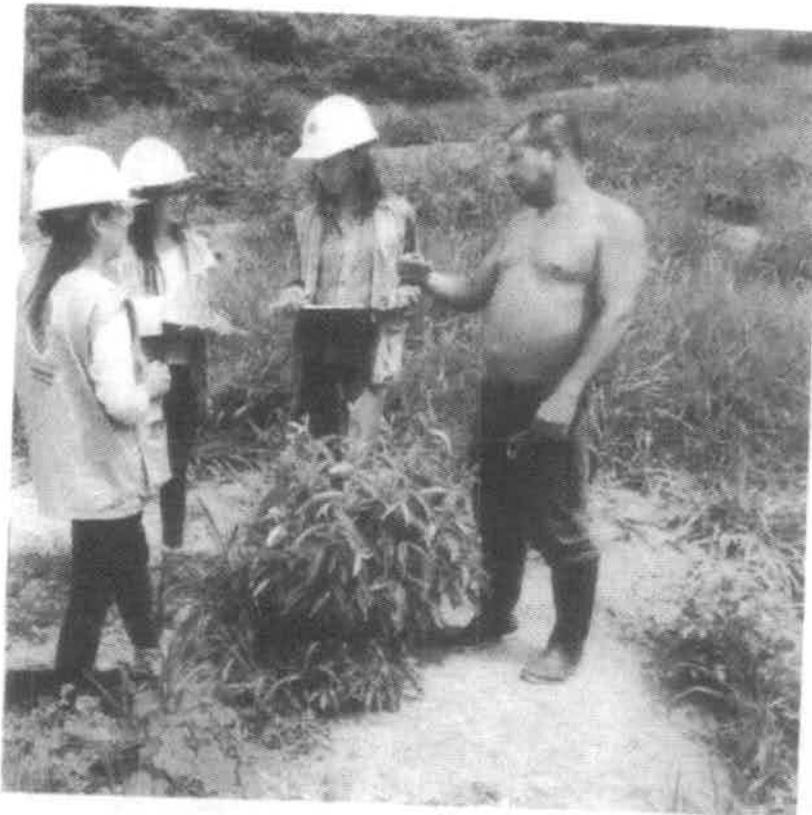
La visita fue atendida por el señor MIGUEL GARCIA identificado con la cedula de ciudadanía 88.186.416 él nos informa que la mina es nueva y están en proceso de exploración cuyo derecho a explotar está en trámite. Se realizó georeferenciamiento posicional satelital en coordenadas Planas Gauss, N: 1373.933 Y E: 1154.412 Con una altura de 479 msnm.

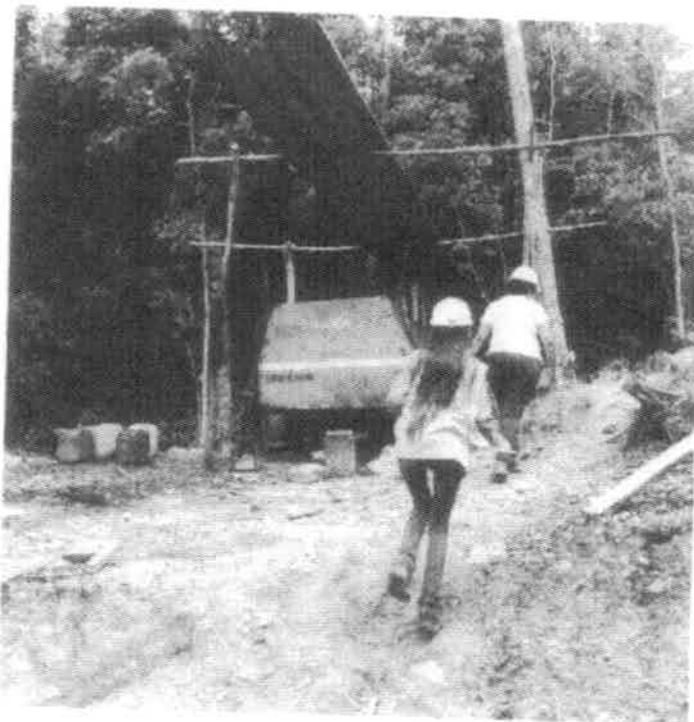
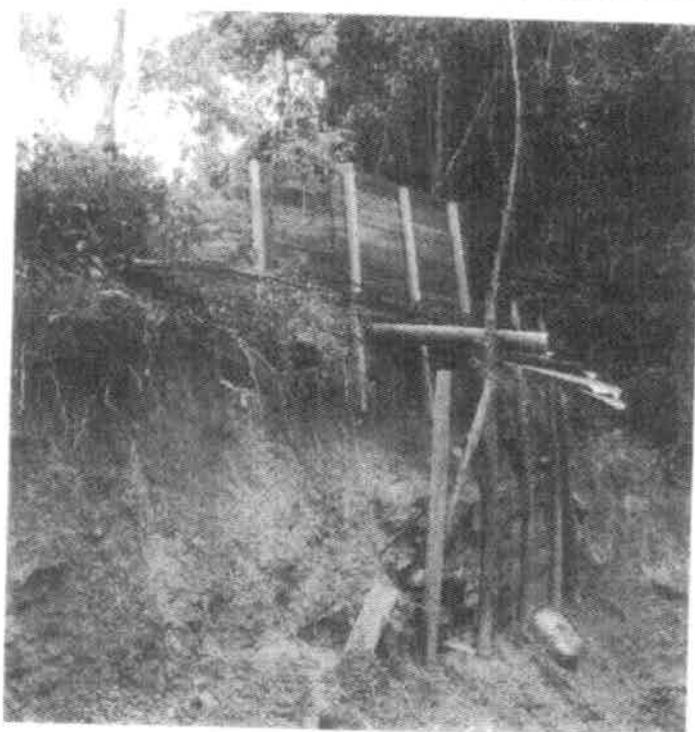
Se observa que las personas que trabajan dentro de la mina no utilizan los implementos de protección personal, dando cumplimiento al decreto 1886 de 2015. E incluso trabajan en condiciones inseguras y con herramientas en mal estado

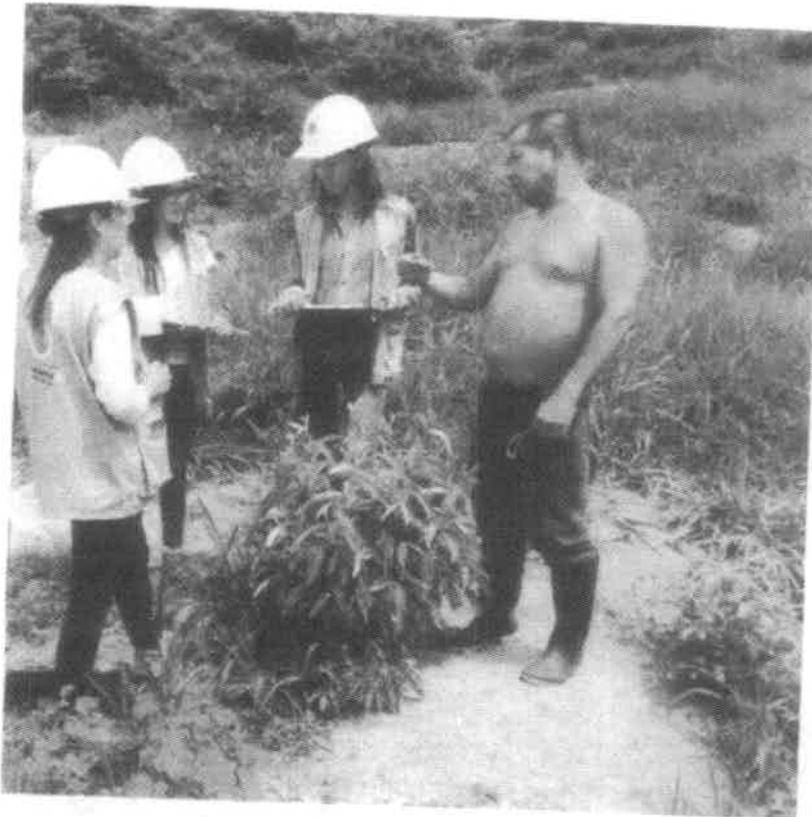
La visita fue atendida por el señor MIGUEL GARCIA identificado con la cedula de ciudadanía 88.186.416 él nos informa que la mina es nueva y están en proceso de exploración cuyo derecho a explotar está en trámite. Se realizó georeferenciamiento posicional satelital en coordenadas Planas Gauss N: 1373.933 Y E: 1154.412 Con una altura de 479 msnm.

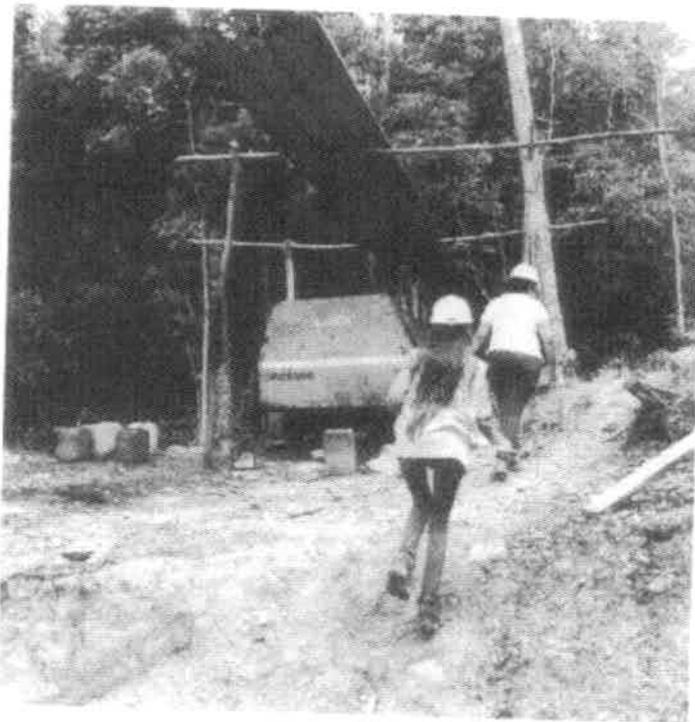
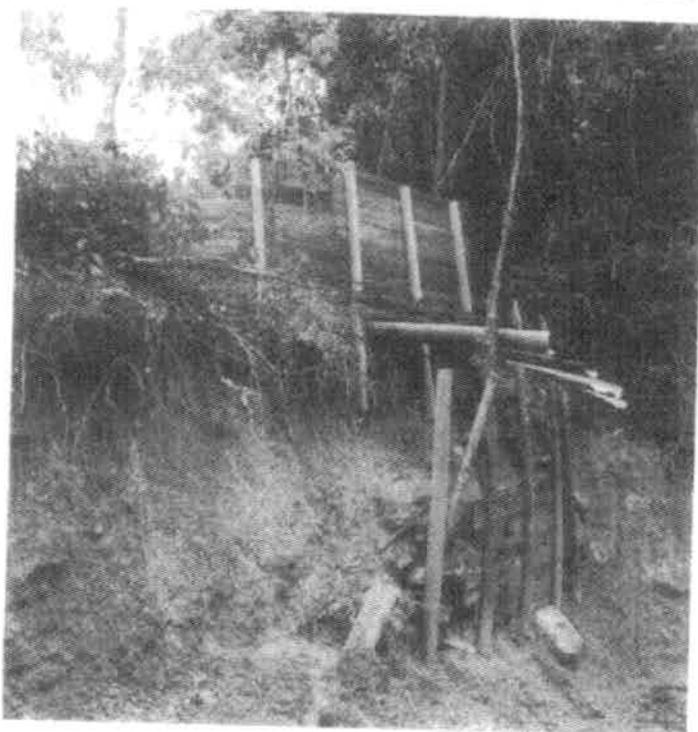
Se observa que las personas que trabajan dentro de la mina no utilizan los implementos de protección personal, dando cumplimiento al decreto 1886 de 2015. E incluso trabajan en condiciones inseguras y con herramientas en mal estado
