Asunto: REMISION POR CONOCIMIENTO VISITA POR MINERIA ILEGAL

CONCEPTO TECNICO PARCU - 117

FECHA VISITA: 29 DE ENERO DE 2019
MUNICIPIO: LA ESPERANZA
DEPARTAMENTO: NORTE DE SANTANDER
MINERAL: ASFALTITA

VISITA EXPLOTACION DE ASFALTITA EN EL MUNICIPIO DE LA ESPERANZA

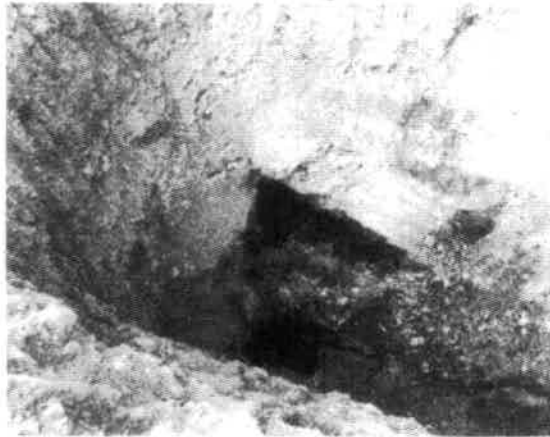
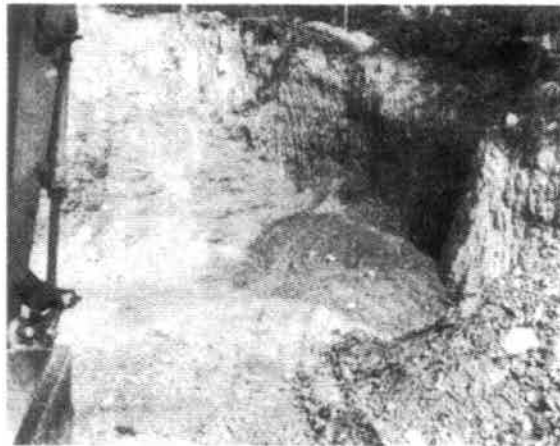
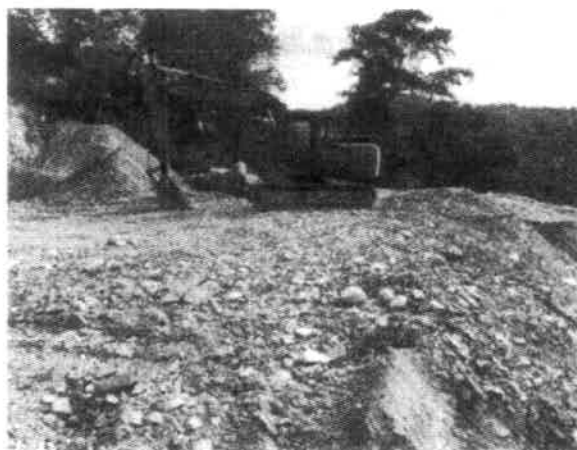
Evidencia fotográfica

- Frente 1: banco unico con altura de 10 m aproximadamente y 50 metros de longitud se realiza de manera no técnica, sin contar con las medidas minimas de seguridad para el personal que labora
- Frente 2: banco unico con altura de 20 m aproximadamente y 80 a 100 metros de longitud se realiza de manera no técnica, sin contar con las medidas minimas de seguridad para el personal que labora.
- La operacion de arranque en el area es por medio de excavadora HITACHI 120 LC, la cual está en condiciones regulares.
- Se observó impactos ambientales sobre la fauna y flora por la extracción inadecuada del mineral.
- Se evidencio daños a los drenajes naturales por la disposición de material estéril y el agua lixiviada de la extracción.
- Se observó aproximadamente 400 bultos de mineral asfaltita listo para su comercialización.

- Frente 2: banco único con altura de 20 m aproximadamente y 80 a 100 metros de longitud se realiza de manera no técnica, sin contar con las medidas mínimas de seguridad para el personal que labora.
- La operación de arranque en el área es por medio de excavadora HITACHI 120 LC, la cual está en condiciones regulares.
- Se observó impactos ambientales sobre la fauna y flora por la extracción inadecuada del mineral.
- Se evidenció daños a los drenajes naturales por la disposición de material estéril y el agua lixiviada de la extracción.
- Se observó aproximadamente 400 bultos de mineral asfaltita listo para su comercialización.
