AGENCIA NACIONAL DE MINERÍA	INFORME DE VISITA DE FISCALIZACIÓN INTEGRAL	CODIGO: <i>MIS4-P-002-F-015</i>
		Versión 1
		Página 1 de 14

VISITA REALIZADA AL ÁREA DEL CONTRATO N° EFK-091

INFORME DE VISITA DE FISCALIZACIÓN N° PARN-CAPA-042-2019

MUNICIPIO SOCOTA, DEPARTAMENTO BOYACÁ

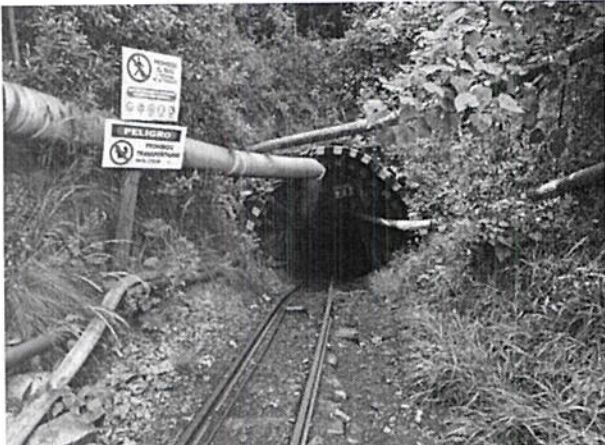
1

<p style="font-size: small;">FUENTE: DATOS DE CAMPO</p>	<p>BOCAMINA "LAS ACACIAS"</p> <p>EXPLOTADOR</p> <p>MILTON HAWERD CUBIDES</p> <p>N = 1159264 E = 1160871</p> <p>Esta bocamina como sus labores mineras se encuentra dentro del área del contrato No 010-91 (GBGJ-01). (ver plano anexo a este informe)</p>
2

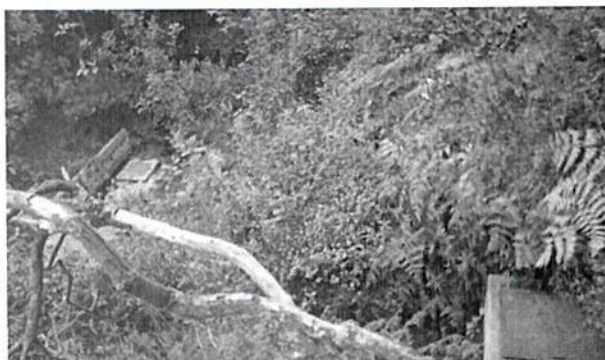
<p style="font-size: small;">FUENTE: DATOS DE CAMPO</p>	<p>NACIMIENTO DE AGUA QUE ABASTECE A LA POBLACIÓN DE SOCOTÁ</p> <p>N = 1159464 E = 1161941</p> <p>El nacimiento de agua que fue señalado por el Concejal de Socotá, el señor Jesús Niño que abastece a la población de Socotá, se encuentra por fuera del área del contrato No 010-91 (GBGJ-01) (Ver plano anexo a este informe)</p> <p>Topográficamente del frente de avance más cercano de la mina "Las Acacias" al nacimiento de agua que abastece a la población de Socotá se encuentra a 1035,62 m. (ver plano anexo a este informe).</p>

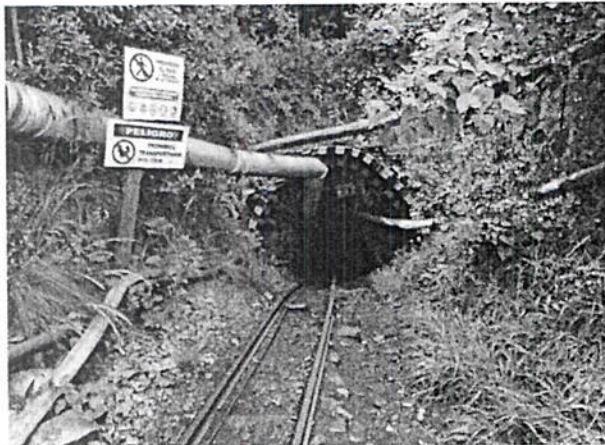
1

<p style="font-size: small;">FUENTE: DATOS DE CAMPO</p>	<p>BOCAMINA "LAS ACACIAS"</p> <p>EXPLOTADOR</p> <p>MILTON HAWERD CUBIDES</p> <p>N = 1159264 E = 1160871</p> <p>Esta bocamina como sus labores mineras se encuentra dentro del área del contrato No 010-91 (GBGJ-01). (ver plano anexo a este informe)</p>
2

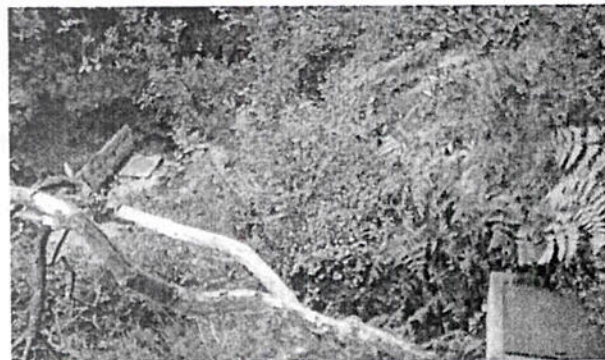
<p style="font-size: small;">FUENTE: DATOS DE CAMPO</p>	<p>NACIMIENTO DE AGUA QUE ABASTECE A LA POBLACIÓN DE SOCOTÁ</p> <p>N = 1159464 E = 1161941</p> <p>El nacimiento de agua que fue señalado por el Concejal de Socotá, el señor Jesús Niño que abastece a la población de Socotá, se encuentra por fuera del área del contrato No 010-91 (GBGJ-01) (Ver plano anexo a este informe)</p> <p>Topográficamente del frente de avance más cercano de la mina "Las Acacias" al nacimiento de agua que abastece a la población de Socotá se encuentra a 1035,62 m. (ver plano anexo a este informe).</p>
